# Spollonatura chimica della vite con un attrezzo specifico

**Si tratta della prova di un attrezzo scavallante specifico per la spollonatura chimica relativamente all'efficacia dell'operazione e alla riduzione dei tempi di lavoro**

**Gaetano Conte, Francesco Iacono**

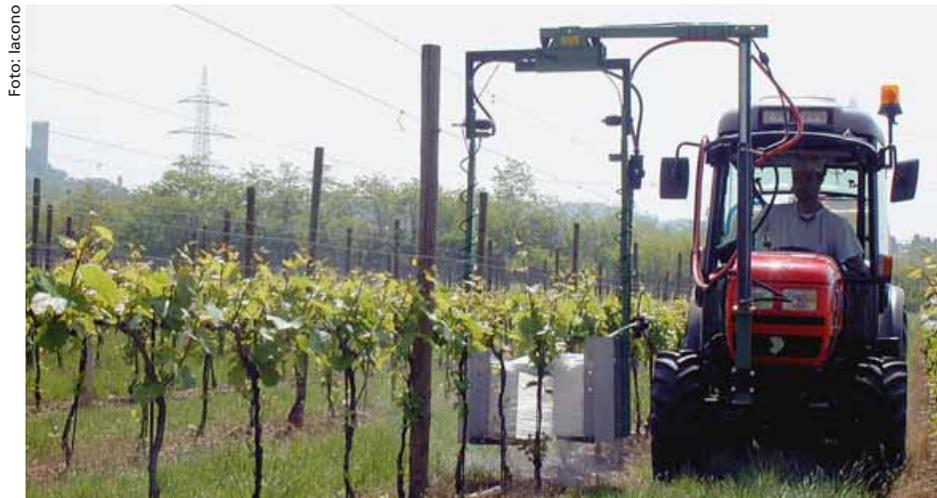
**Foto 1** - Macchina operatrice in funzione: si può notare all'interno della testata una forte nebulizzazione del prodotto e la mancanza di un effetto deriva

L'attrezzo scelto per la prova è stato messo a disposizione dalla ditta Spezia ing. Giancarlo - Tecnovict ed è costituito da un telaio scavallante il filare a tunnel (foto 1). Esso viene portato dal trattore frontalmente mediante l'apposito telaio di sostegno ed è equipaggiato da pratici sistemi di regolazione verticale e orizzontale che consentono di ottimizzarne le prestazioni in funzione delle caratteristiche del vigneto e della trattrice. L'operatore dispone del controllo idraulico del sollevamento del telaio scavallante cui è applicata la testata di lavoro; questo dispositivo è fonda-

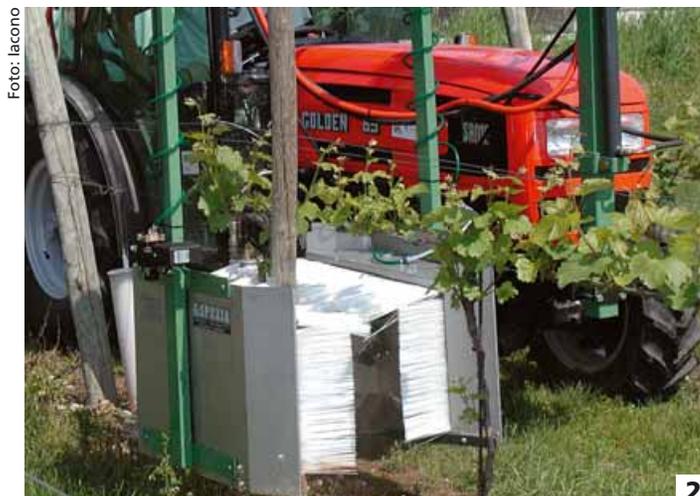
Foto 2 - Particolare della testata erogatrice. Foto 3 - Particolare dell'effetto bagnante pochi istanti dopo il passaggio della macchina

La posizione degli ugelli può essere facilmente regolata in maniera che la bagnatura dei polloni sia perfetta (foto 2). Una serie di spazzole integra la funzione protettiva dei carter in acciaio inox limi-

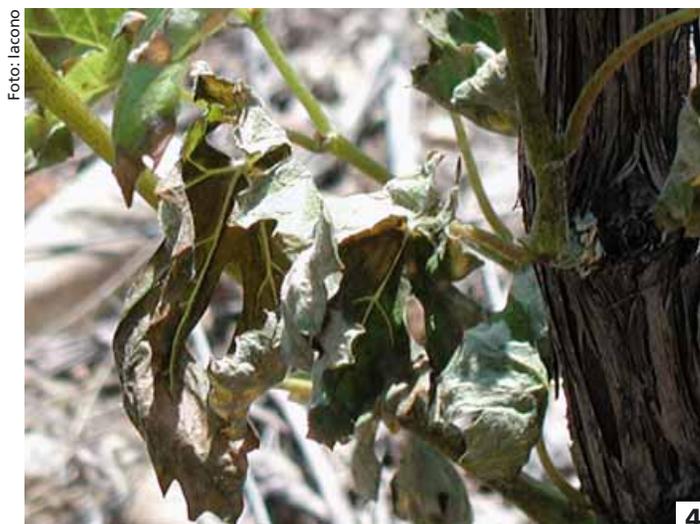
Foto 4 - Disseccamento fogliare in corso a 5 giorni dal trattamento. Foto 5 - Particolari del vigneto dopo una settimana dal trattamento

ghezza dei polloni. Come si evince, tutti i tipi di polloni hanno presentato simili effetti di disseccamento. Già dopo 7 giorni dal trattamento i sintomi erano molto evidenti, ma dopo 2 settimane il 100% dei polloni è risultato disseccato completamente (foto 4, 5, 6 e 7).

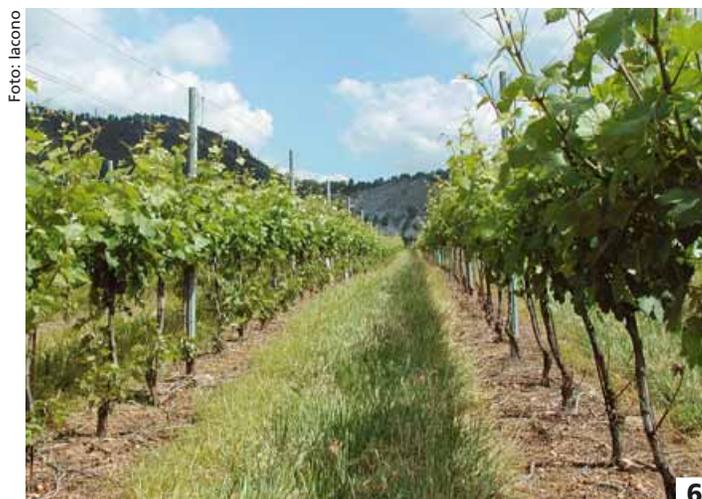
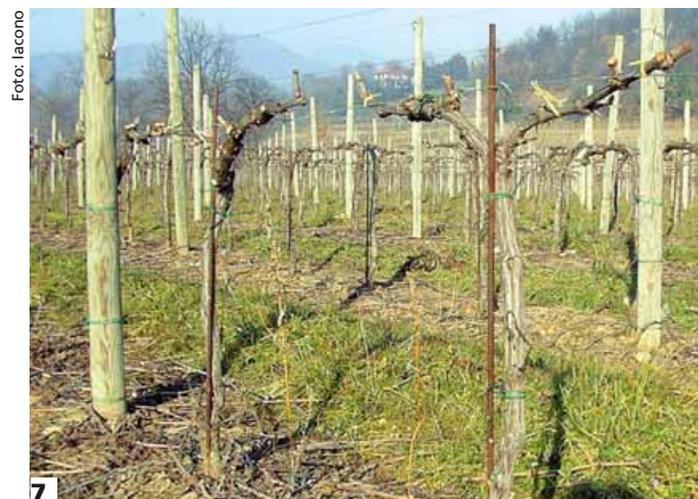
**Foto 6** - Confronto tra il filare trattato e il testimone dopo 14 giorni dal trattamento. **Foto 7** - Immagine invernale dei filari spollonati con l'attrezzo testato
